# 津波警報伝達システム

# 河川水位警報システム

# 帷子川・今井川合流点

# システムの相違点

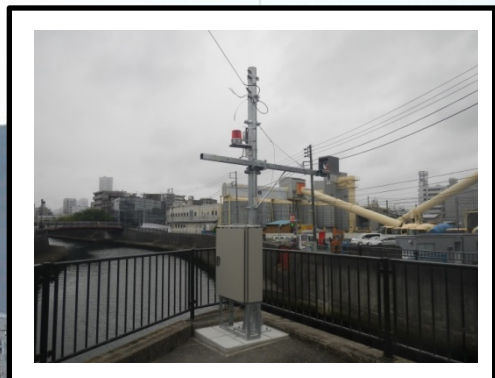
監視カメラ、水位計を設置(H27年9月)  
HPで水位情報(画像、河川断面図)を公開  
(H28. 2月~)
